**ΕΛΛΗΝΙΚΗ ΔΗΜΟΚΡΑΤΙΑ  
ΝΟΜΟΣ ΠΡΕΒΕΖΗΣ  
ΔΗΜΟΣ ΖΗΡΟΥ  
ΤΜΗΜΑ ΤΕΧΝΙΚΩΝ ΥΠΗΡΕΣΙΩΝ**

## **ΤΕΧΝΙΚΗ ΕΚΘΕΣΗ – ΦΩΤΟΓΡΑΦΙΚΗ ΑΠΟΤΥΠΩΣΗ**

**ΑΡΧΙΤΕΚΤΟΝΙΚΗ ΜΕΛΕΤΗ  
ΑΠΟΚΑΤΑΣΤΑΣΗ ΤΟΥ ΚΤΙΡΙΟΥ ΤΟΥ ΠΑΛΑΙΟΥ ΣΧΟΛΕΙΟΥ ΚΡΑΝΕΑΣ Δ.ΖΗΡΟΥ  
ΠΡΕΒΕΖΗΣ ΚΑΙ ΜΕΤΑΤΡΟΠΗ ΤΟΥ ΣΕ ΣΥΛΛΟΓΗ – ΕΚΘΕΤΗΡΙΟ ΤΗΣ ΛΑΟΓΡΑΦΙΚΗΣ –  
ΑΓΡΟΤΙΚΗΣ – ΠΟΛΙΤΙΣΤΙΚΗΣ ΚΛΗΡΟΝΟΜΙΑΣ**

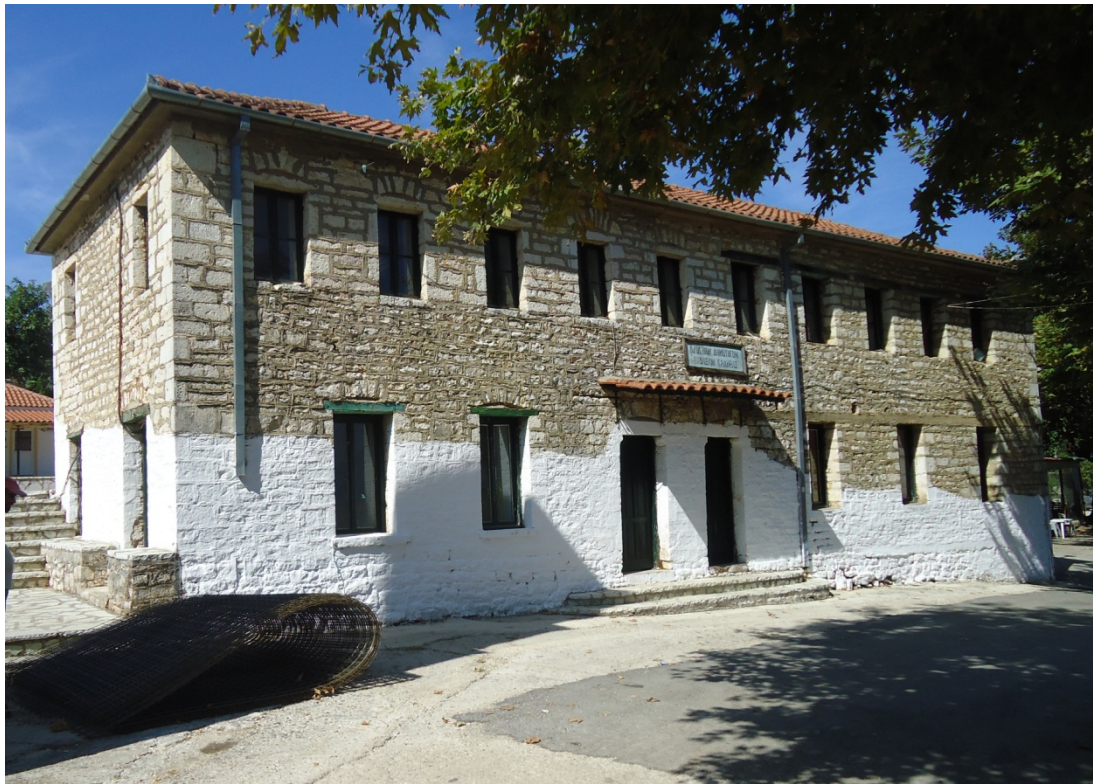
Το κτίριο του σχολείου είναι διώροφο (κάτοψης 112,42 τ.μ.) με στέγη (εικ.2,3,4,5). Η πρόσβαση στον κάθε όροφο πραγματοποιείται από τον περιβάλλοντα και δεν υπάρχει μεταξύ τους επικοινωνία. Στο ισόγειο η κύρια είσοδος βρίσκεται στην ανατολική όψη του κτιρίου, μέσω τριών σκαλοπατιών, από το δρόμο, ενώ στον όροφο, από τη δυτική μέσω έξι σκαλοπατιών, από την αυλή (προαύλιο χώρο της εκκλησίας).

Εικ.2 Ανατολική όψη του κτιρίου

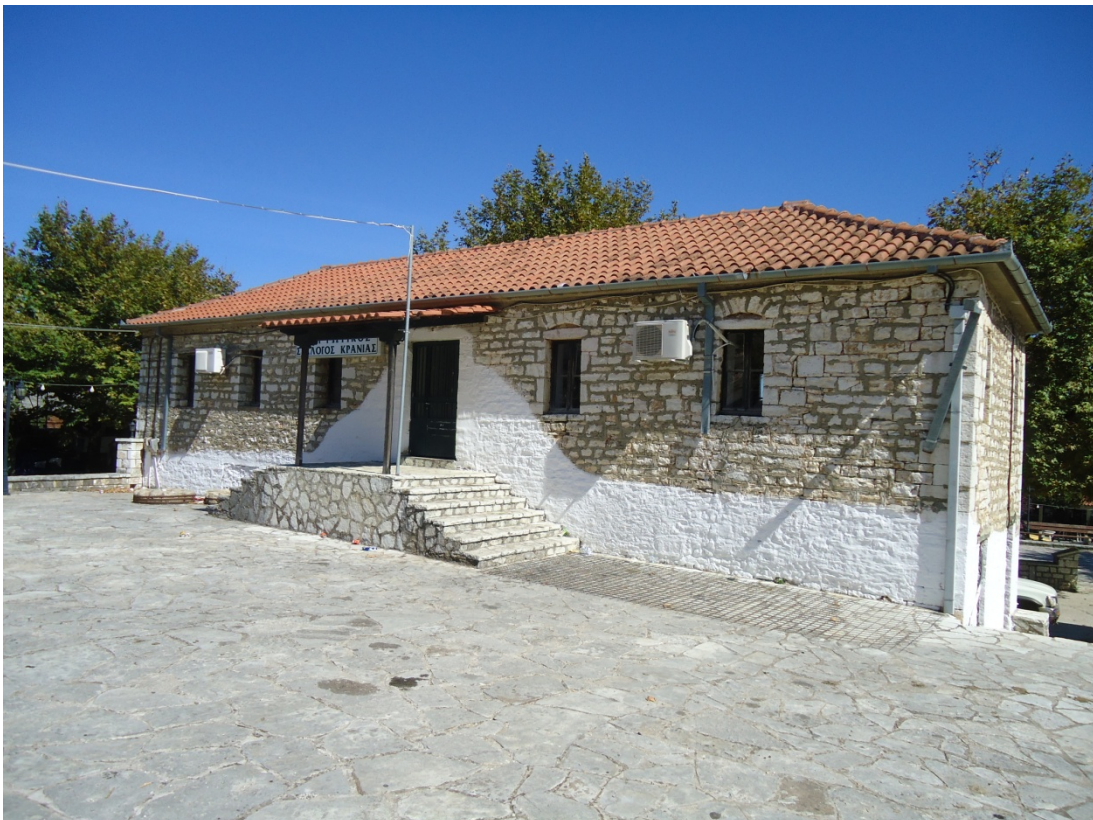
Εικ.3 Δυτική όψη του κτιρίου

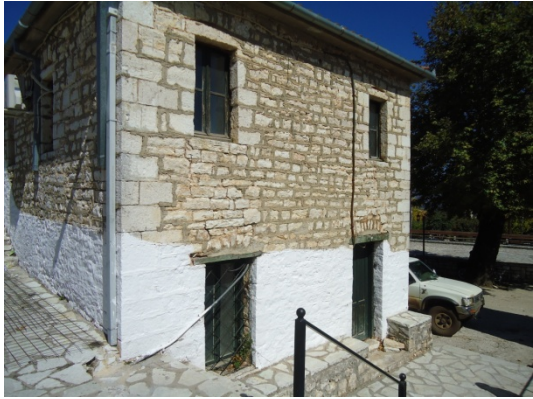
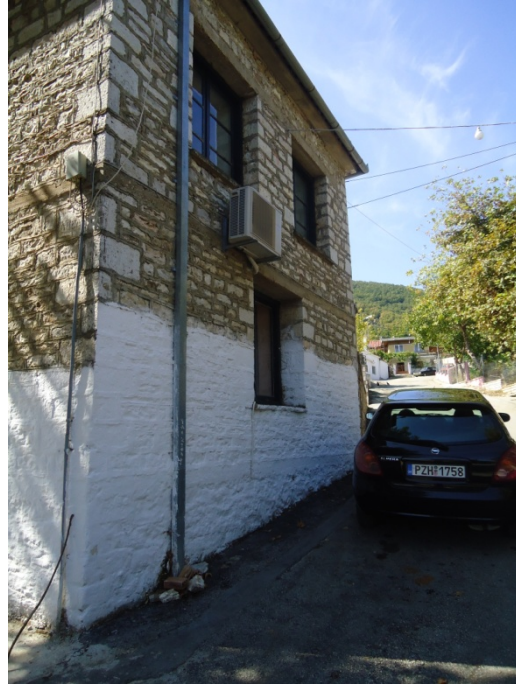
Εικ.4,5 Πλάγιες όψεις του κτιρίου

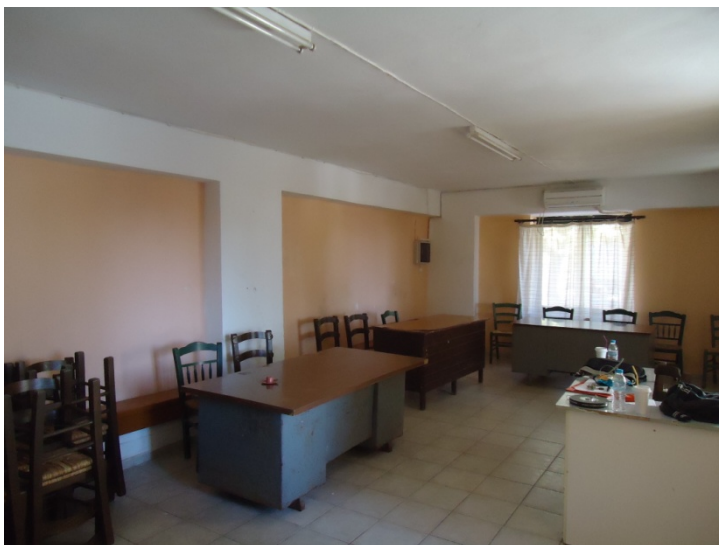
- Εσωτερικά στο ισόγειο έχει κατασκευαστεί σκελετός από οπλισμένο σκυρόδεμα που φέρει πλάκα σκυροδέματος στην οροφή του ισόγειου που έχει αντικαταστήσει το ξύλινο πάτωμα. (εικ. 6)

Εικ.6 Εσωτερικό ισογείου

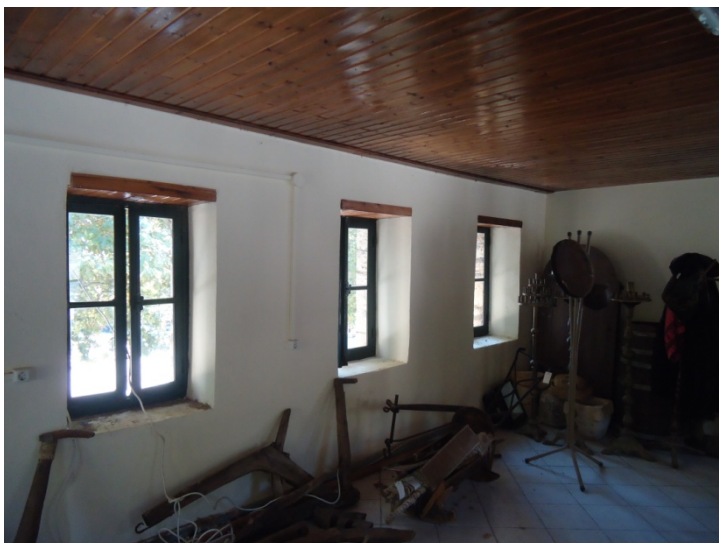
- Τα πατώματα είναι επενδυμένα με κεραμικά πλακίδια.
- Η οροφή του ορόφου αποτελείται από ξύλινες σανίδες βαμμένες με λαδομπογιά (εικ. 7)
- Στο κτίριο δεν υπάρχουν χώροι υγιεινής και δεν δύναται η πρόσβαση από άτομα με αναπηρίες.

Εικ. 7 Εσωτερικό ορόφου

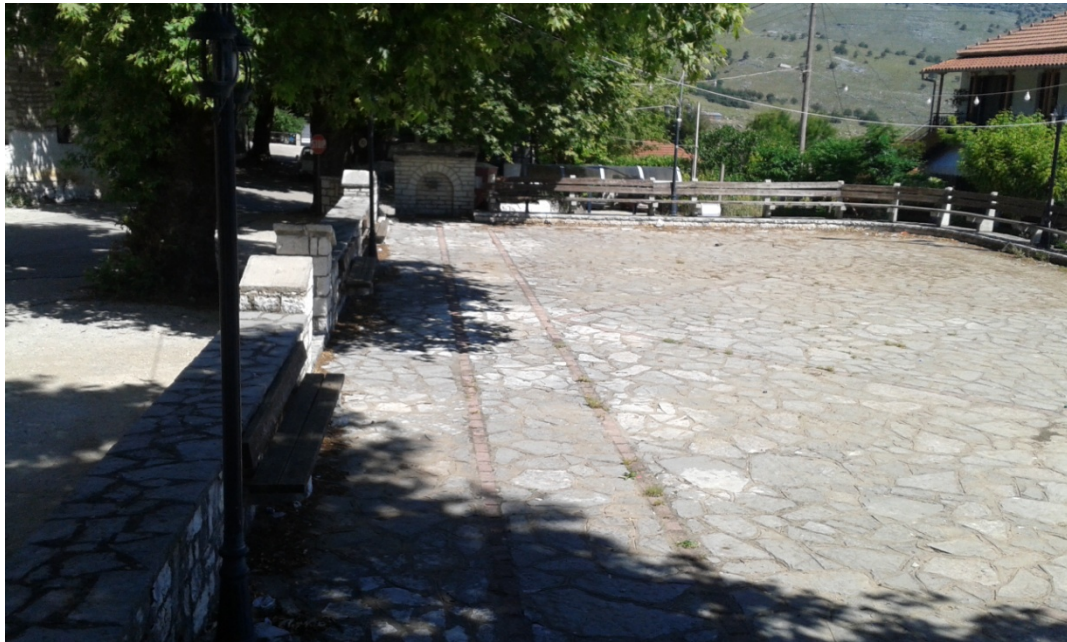
Η οδός που περνά μπροστά από την ανατολική όψη του κτιρίου το χωρίζει με την κεντρική πλατεία του χωριού. Η πλατεία είναι εξολοκλήρου, σχετικά πρόσφατα πλακοστρωμένη, ωστόσο περιμετρικά σε ένα πολύ μεγάλο τμήμα της οριοθετείται με καθίσματα από ξύλου και μπετόν που χρήζουν αντικατάστασης (εικ. 8). Ο τοίχος αντιστήριξης στην κάτω πλευρά της πλατείας έχει πολύ υγρασία και έχει αλλοιωθεί αρκετά το επίχρισμα του. Επιπλέον σε μερικά τμήματα υπάρχουν ξύλινοι πάσσαλοι οι οποίοι πρέπει να αντικατασταθούν (εικ. 9).

Εικ. 8 Χώρος πλατείας

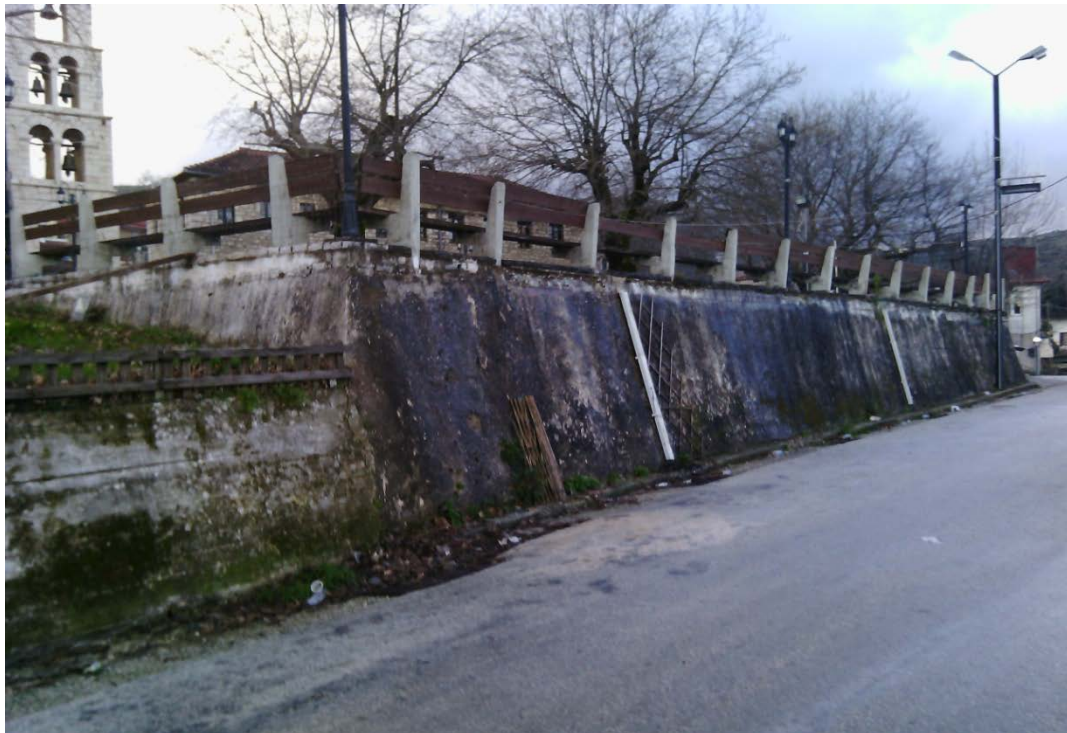
Εικ. 9 Κάτω πλευρά της πλατείας

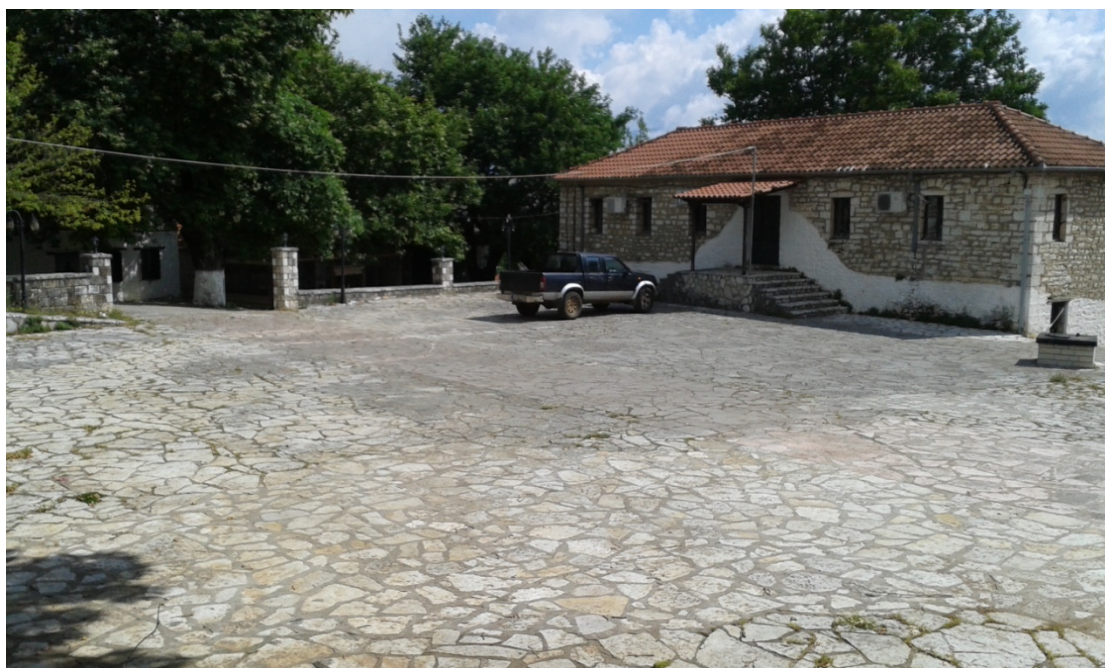
Μπροστά από τη δυτική πλευρά του σχολείου εκτείνεται μια μεγάλη πλακοστρωμένη αυλή που οριοθετείται από την δημοτική οδό, το σχολείο, το αγροτικό ιατρείο και την εκκλησία του Αγ. Δημητρίου (εικ. 9).

Εικ. 10 Πίσω αυλή – προαύλιο εκκλησίας
