ΤΕΧΝΙΚΗ ΕΚΘΕΣΗ

Η οδός Διαδόχου Κωνσταντίνου ήτο τμήμα της 10^{ης} Επαρχιακής Οδού του Νομού Πρεβέζης. Το 2002 και μετά την κατασκευή του Περιφερειακού Δρόμου και του χαρακτηρισμού αυτού ως 10^η Επαρχιακή Οδό μετατράπηκε σε πεζόδρομο, ο οποίος και επιστρώθηκε με κυβόλιθους δεματίου στα πλαίσια ανάπλασης του.

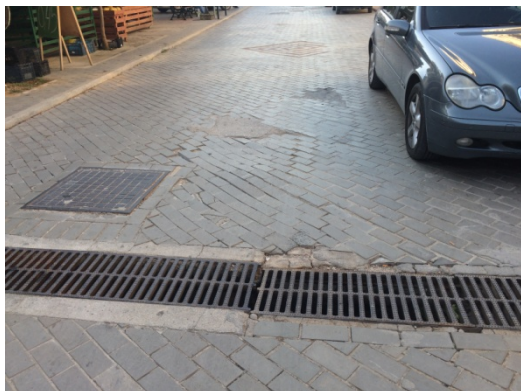
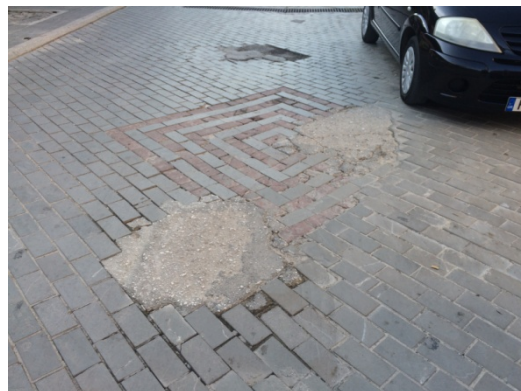
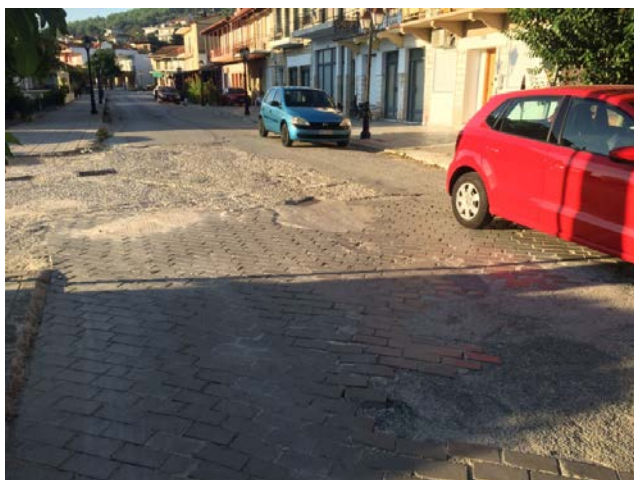
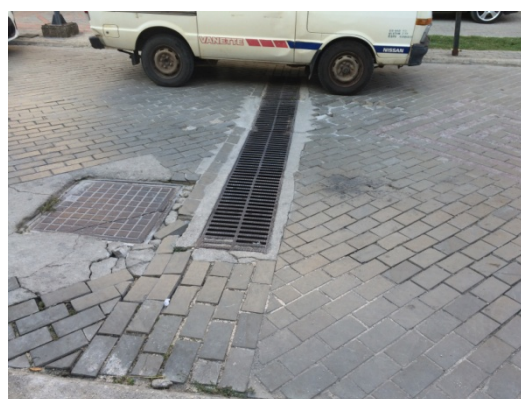
Σήμερα και μετά την κατασκευή του κεντρικού αγωγού αποχέτευσης το 2015, παρατηρήθηκαν αστοχίες – καθιζήσεις σε όλο το μήκος αυτού, οι οποίες εγκυμονούν κινδύνους για την ασφάλεια των διερχομένων οχημάτων αλλά και των πεζών.

Αντικείμενο του παρόντος είναι η αποξήλωση των υφιστάμενων κατεστραμμένων κυβόλιθων, η καθαίρεση της υφιστάμενης βάσεως από σκυρόδεμα όπου τούτο κριθεί αναγκαίο, η πλήρωση με γεωύφασμα και κατάλληλα προϊόντα λατομείου και η ανακατασκευή βάσης από οπλισμένο σκυρόδεμα και η τελική επίστρωση νέων κυβολίθων στα σημεία που ενδεικτικά αναφέρονται και που θα υποδειχθούν από την υπηρεσία.

Εναλλακτικά σε μικρότερης κλίμακας αστοχίες, όπου το υπόστρωμα από σκυρόδεμα δεν είναι κατεστραμμένο, θα επιχειρείται διάτρηση του με οπή $\Phi < 75\text{mm}$ και πλήρωση του από κάτω κενού με αμμόδεμα ή ισχνό σκυρόδεμα. Στη συνέχεια ακολουθεί η εργασία επίστρωσης και τοποθέτησης των κυβολίθων.
